# 軽量横引きシャッター

立ったままの姿勢で、軽く横に引くだけで開閉可能。  
上部にシャッターの収納スペースがない場合や曲線開閉が必要な場合に適しています。

### 東洋シャッター株式会社

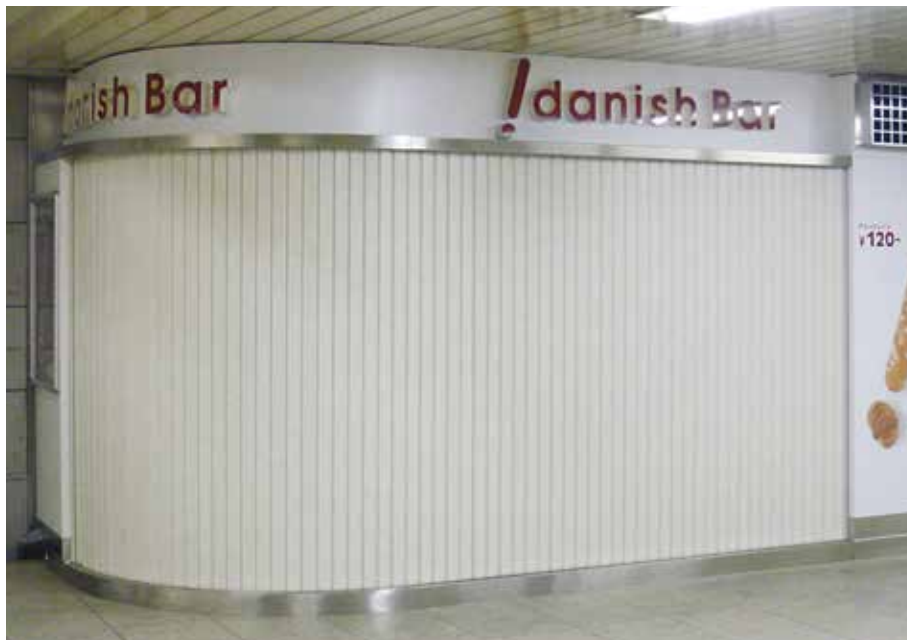
(アイボリーホワイト)
